„ZLEPŠOVACÍ NÁVRH / Rychlý (Quick) KAIZEN „KAI – Změna“ a „ZEN – k lepšímu“
METODA PDCA -Plan (plán)-Do (provedení)-Check (kontrola)-Act (jednání/expandování)

Téma:	VYSÍŽDĚNÍ PRODUKTU Z PLNIČKY S5 S MICHADLEM			Stroj :	PLNIČKA S5	Závod:	BABICE
Kategorie: AM / PM / FI / BEZPEČNOST / CSL / Q	~~AM~~ Q	Iniciátor zlepšení :	BŘEZINA	Datum:	4.6.24	Linka:	POUCH LINKA	Středisko:	2202

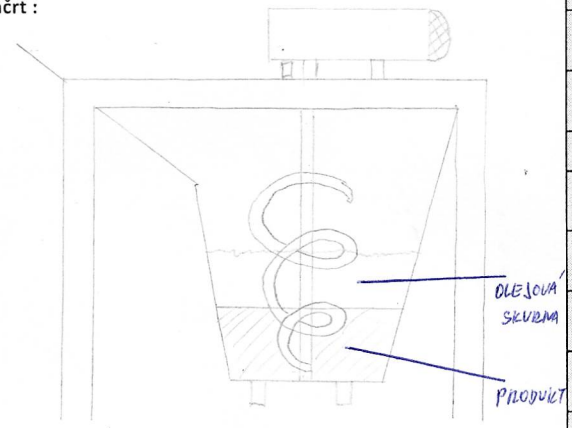
PŘI VYSÍŽDĚNÍ PRODUKTU Z PLNIČKY S5 S MICHADLEM („BRAMBOROVÉ PLNIČKY") DOCHÁZÍ K TOMU, ŽE POSLEDNÍ KUSY VÝROBKŮ JSOU NAPLNĚNY Z VELKÉ ČÁSTI OLEJEM/MASTNOTOU

1 CO ?	OLEJOVÁ SKVRNA
2 KDY ?	PŘI VYSÍŽDĚNÍ PLNIČKY S5
3 KDE ?	UVNITŘ PLNIČKY S5
4 KDO ?	
5 KTERÝ ?	
6 JAK ?

1 PROČ ?	PROTOŽE DOCHÁZÍ K PLNĚNÍ Z OLEJOVÉ SKVRNY
2 PROČ ?	PROTOŽE NENÍ NAINSTALOVÁNO HLADINOVÉ ČIDLO
3 PROČ ?	
4 PROČ ?	
5 PROČ ?
